Ekspertyza dotycząca obecności zwierząt podlegających ochronie gatunkowej w rejonie planowanego przedsięwzięcia polegającego na termomodernizacji budynku Gimnazjum w Parzymiechach przy ulicy Parkowej

Paweł Żyła
Turawa 20 maja 2015

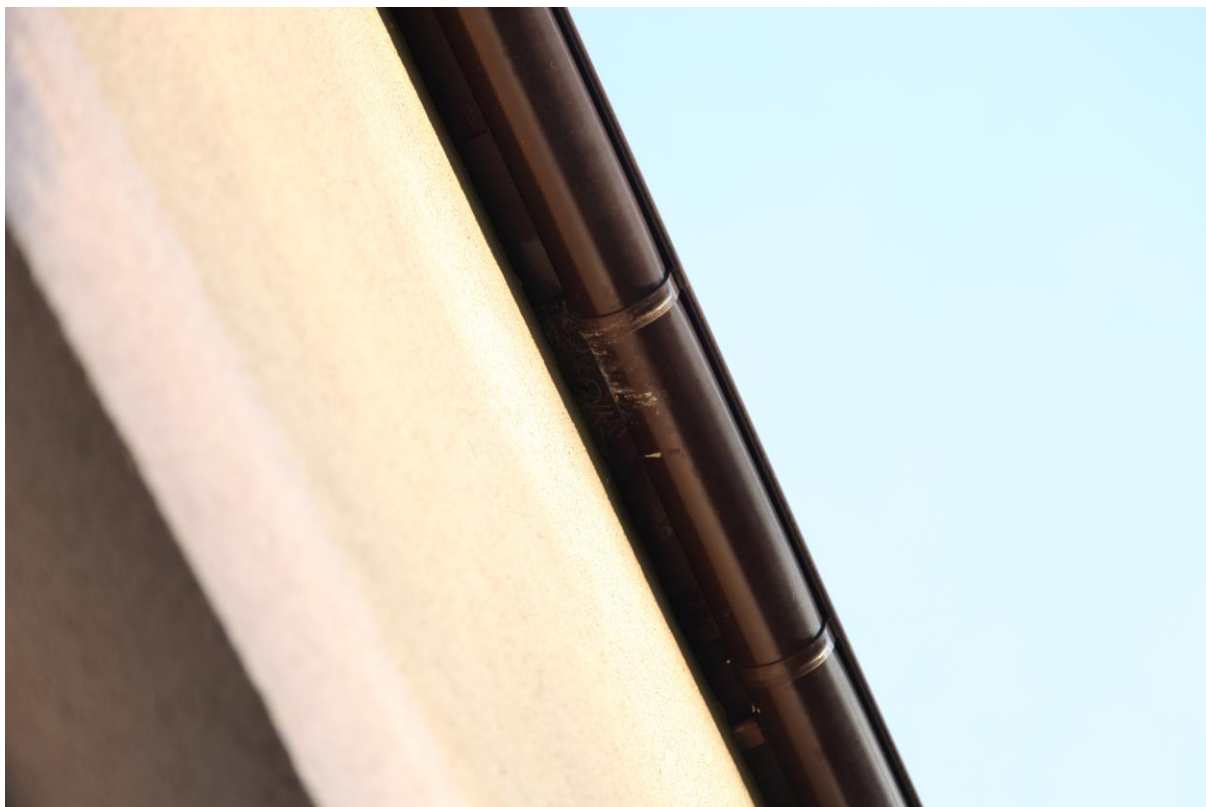
Na budynku stwierdzono obecność jednego zajętego gniazda. Znajdowało się na elewacji wschodniej, w centralnej jej części, pod rynną. Lokalizację gniazda na fragmencie projektu przyszłej elewacji przedstawia poniższa ilustracja (niebieski okrąg). Dodatkowo stwierdzono co najmniej trzy stare, niezajęte gniazda wróbli w innych częściach budynku.

10. Zniszczone siedliska chronionych zwierząt należy odtworzyć poprzez zamontowanie sztucznych schronień w ilości:
 - a. dwie skrzynki podtynkowe lub natynkowe dla wróbli,

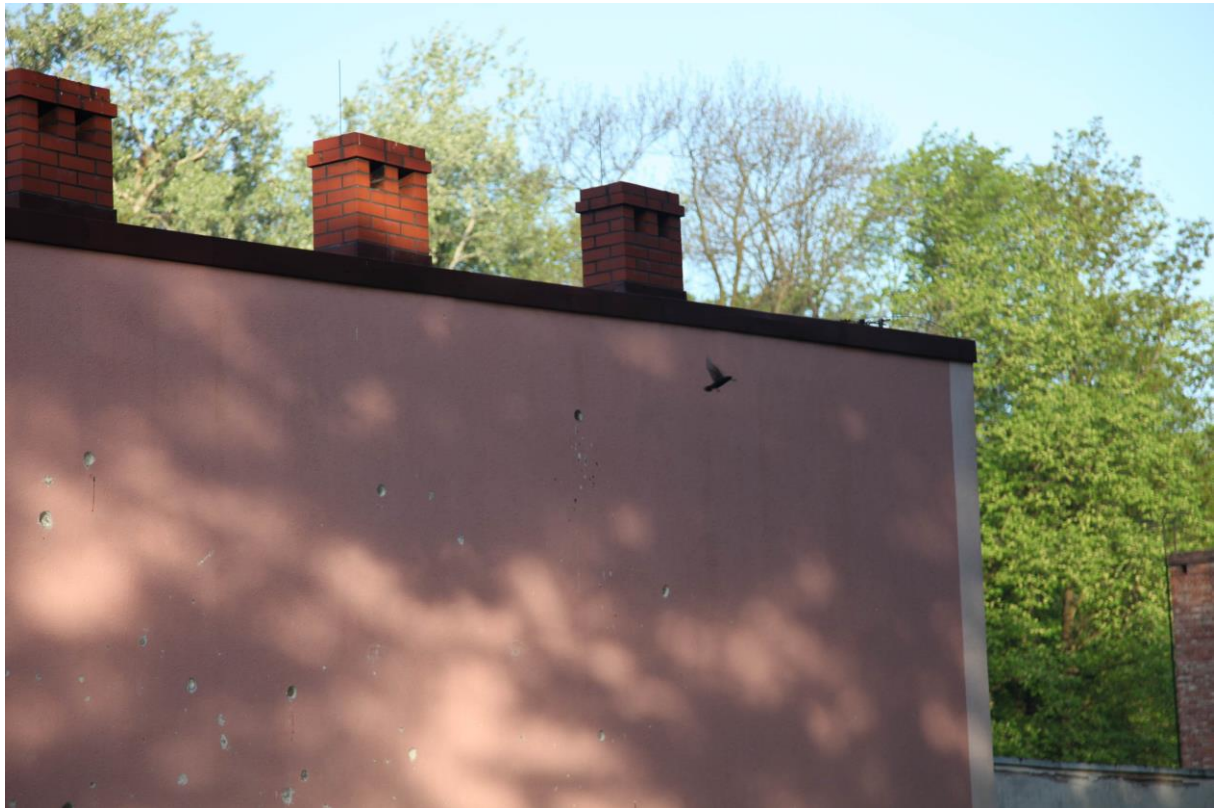
Na budynku stwierdzono obecność jednego zajętego gniazda. Para ptaków zajęła „dziupłę” w zniszczonej elewacji północnej głównego budynku.

Lokalizację gniazda na fragmencie projektu przyszłej elewacji przedstawia poniższa ilustracja (czarny okrąg).

- b. jedna skrzynka dla szpaków na drzewie,
 - c. jeden podtynkowa skrzynka dla nietoperzy (ze względu na niewielką wysokość budynku skrzynkę należy zamontować poziomo i maksymalnie wysoko)

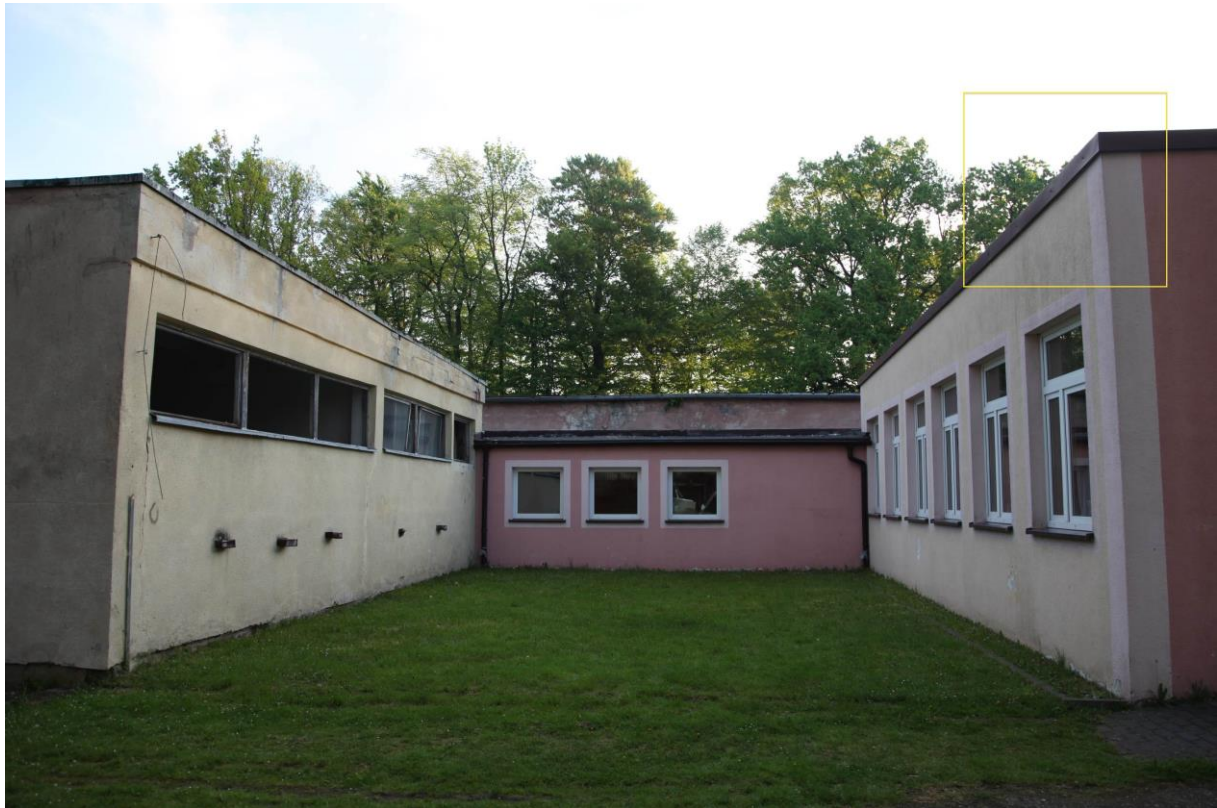
Konstrukcja budynku (brak poddasza lub większych szczelin) uniemożliwia zasadniczo funkcjonowanie większej kolonii nietoperzy. Dodatkowo budynek jest zacieniony przez drzewa, co stwarza dalece nieoptymalne warunki dla nietoperzy, które poszukują jako miejsca rozrodu - bardzo ciepłych lokalizacji (z ponad 7 godzinami nasłonecznienia nad dobę). Mimo to, na budynku odnaleziono świeże ślady aktywności nietoperzy (odchody) na ścianach i parapetach. Niewielka ilość, wielkość i lokalizacja śladów wskazuje na wykorzystywanie budynku przez pojedyncze karliki (*Pipistrellus* spp.) podczas migracji i być może również, w okresie letnim, przez terytorialnego samca. Nietoperz/nietoperze zajmowały szczelinę pod panelem łączącym dach ze ścianą budynku.

Lokalizację szczeliny zajętej przez karlika/karliki na fotografii budynku (żółty prostokąt) przedstawia poniższa ilustracja (projektu przyszłej elewacji udostępniony przez inwestora nie zawiera wizualizacji tego fragmentu).

4. Niszczenie lub uszczelnianie szczeliny pod listwą łączącą dach ze ścianą, należy przeprowadzić poza okresem rozrodczym nietoperzy oraz w sposób umożliwiający opuszczenie schronienia przez nietoperze.**

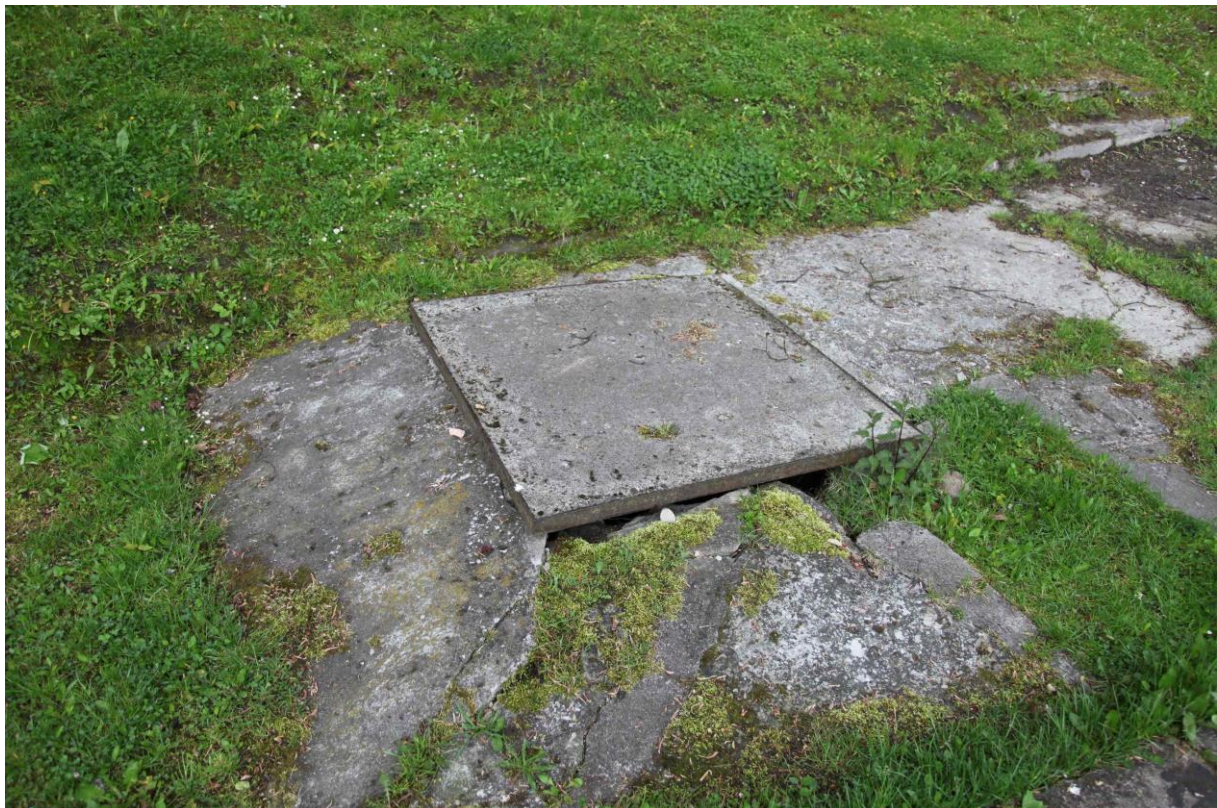
W sąsiedztwie budynku stwierdzono nieszczelne zamknięcie studzienki rewizyjnej lub innego podziemnego pomieszczenia, które może stanowić zimowe siedlisko nietoperzy.

5. Place i tymczasowe magazyny należy zlokalizować poza terenami zielonymi (ochrona Winniczka oraz żerowisk ptaków).
6. W przypadku objęcia pracami wjazdu do podziemnego pomieszczenia, należy zachować w nim szczelinę (2-3 cm), umożliwiającą przedostanie się nietoperzy.
