# Ekspertyza dotycząca obecności zwierząt podlegających ochronie gatunkowej w rejonie planowanego przedsięwzięcia polegającego na termomodernizacji budynku Urzędu Gminy w Lipiu przy ulicy Częstochowskiej

Paweł Żyła  
Turawa 20 maja 2015

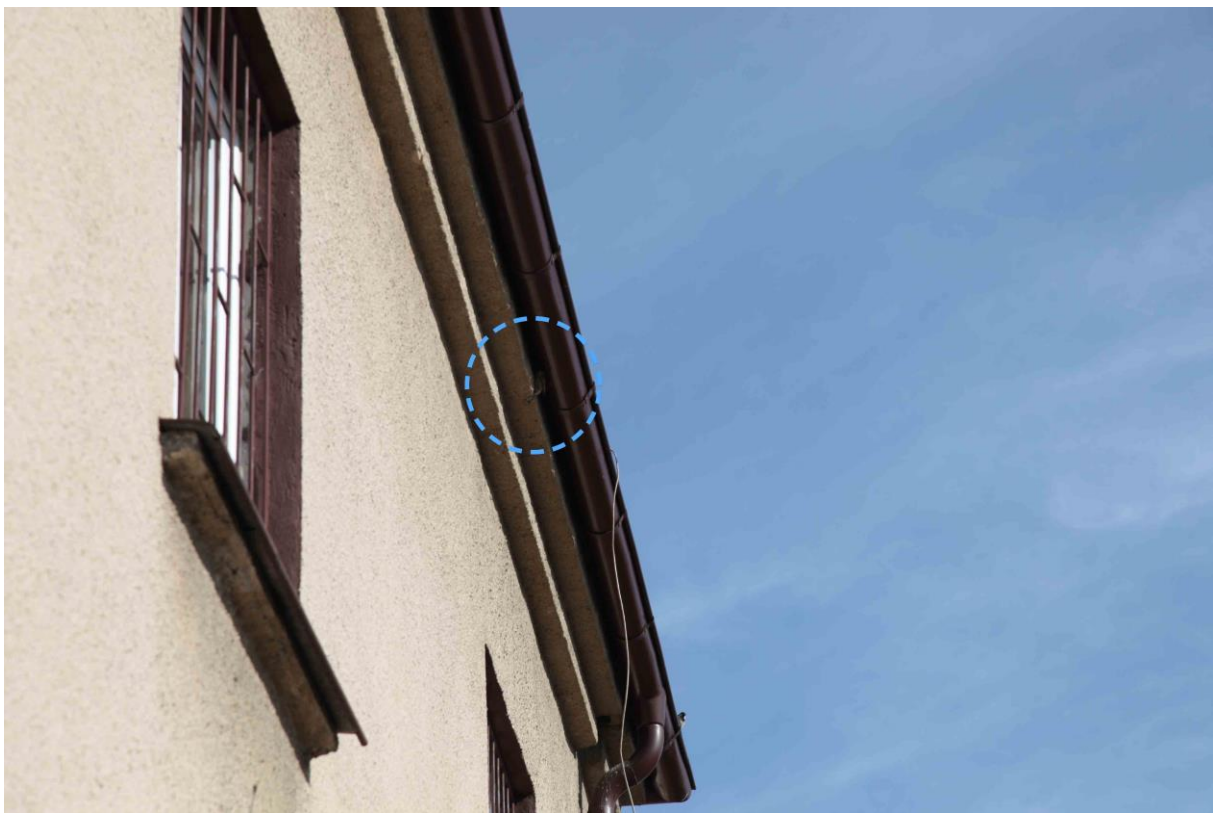
Na budynku stwierdzono obecność jednego zajętego gniazda. Znajdowało się na elewacji południowej, pod rynną.

Dodatkowo stwierdzono co najmniej cztery stare, niezajęte gniazda wróbli w innych częściach budynku (również pod rynnami).
